## PROJEKT BUDOWLANO-WYKONAWCZY

NAZWA INWESTYCJI	Remont dachu budynku Miejskiego Ośrodka Kultury w Porębie na działce nr 7424/3 przy ul. Adama Mickiewicza 2 w Porębie

PROJEKT BUDOWLANO-WYKONAWCZY REMONTU DACHU BUDYNKU MIEJSKIEGO OŚRODKA KULTURY  
W PORĘBIE NA DZIAŁCE NR 7424/3 PRZY UL. ADAMA MICKIEWICZA 2 W PORĘBIE

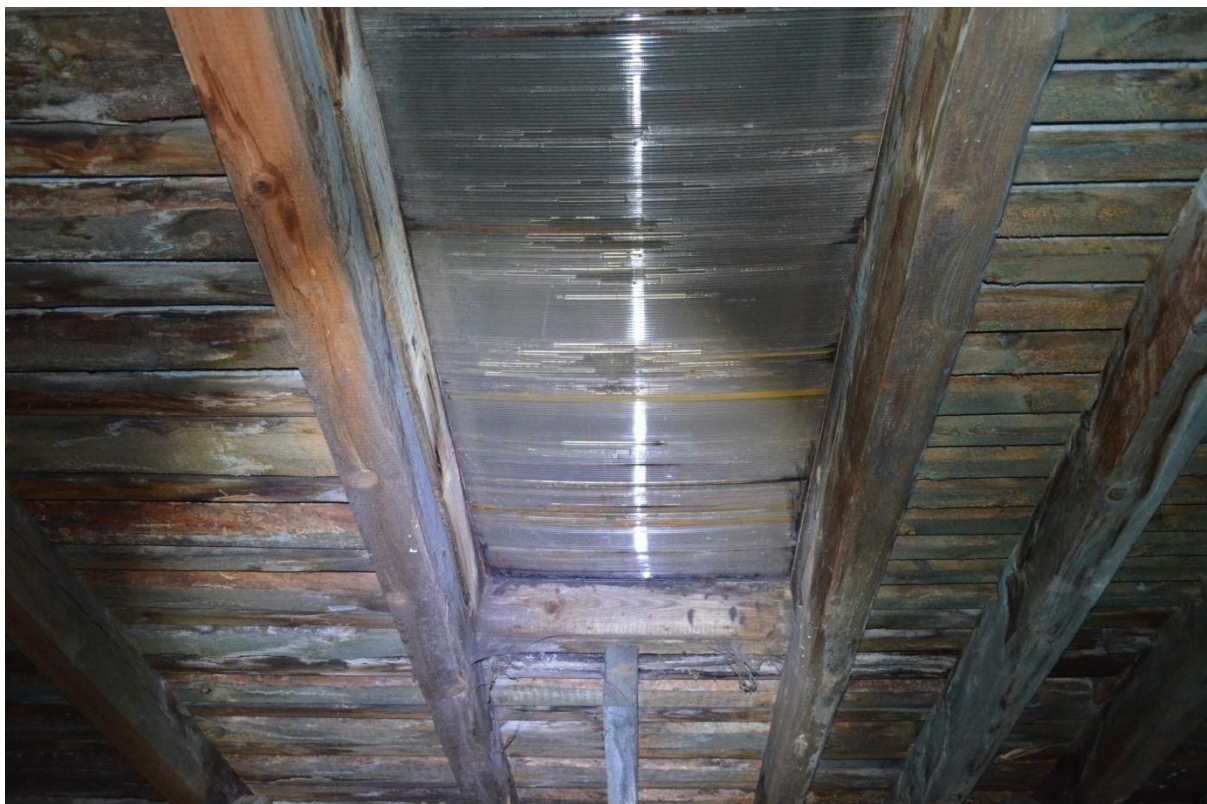
*Okna drewniane nieuszczelnione, szyby popękane, podczas mocnych opadów atmosferycznych możliwe zalewanie poddasza. Konstrukcja lukarn w dobrym stanie technicznym. Zalecana wymiana stolarki okiennej oraz wykonanie obróbek blacharskich ze zwróceniem szczególnej uwagi na ich szczelność. Proponuje się zachować istniejący układ i liczbę otworów okiennych ze względu na zachowanie istniejącej wartości architektonicznej obiektu.*

Zdjęcie nr 4 – Okno połaciowe

Okna połaciowe należy wymienić na nowe z profili drewnianych. Okna w lukarnach należy wymienić na nowe z profili drewnianych z możliwością otwarcia i uchyłu. Kolorystyka biała - RAL 9001 lub zbliżony.

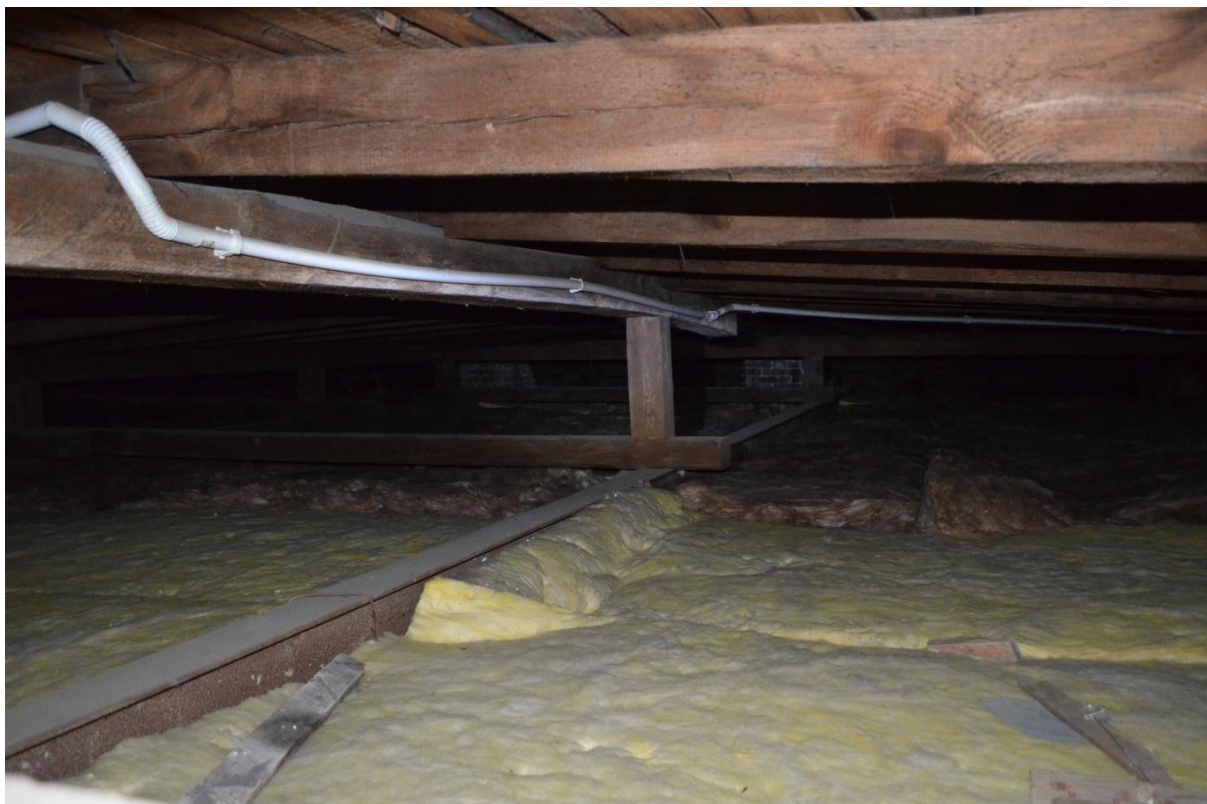
Nad sceną, w miejscu oparcia płatwi na belkach stalowych zauważono znaczne ugięcie wspornikowej końcówki płatwi kalenicowej. Projektuje się wykonanie dodatkowego słupka zlokalizowanego na końcu płatwi stalowej I300 o przekroju poprzecznym 13 x 13 cm. Montażu słupka dokonać w momencie maksymalnego odciążenia połączenia dachowej, tj. przy zdjętym pokryciu.

Zdjęcie nr 6 – Więżba dachowa nad sceną, widoczne oparcie na dwuteowniku i ugięcie

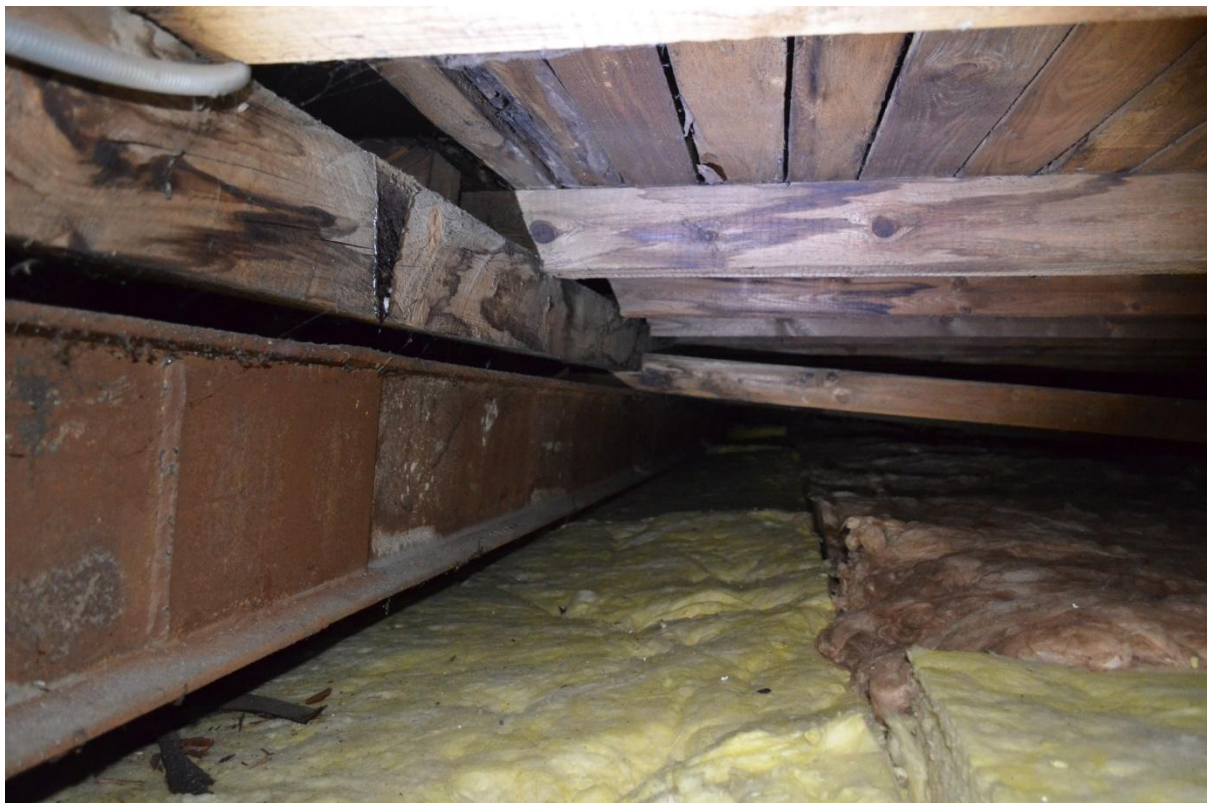
Zdjęcie nr 7 – Dwuteownik I300 jako podparcie dla więźby dachowej nad sceną

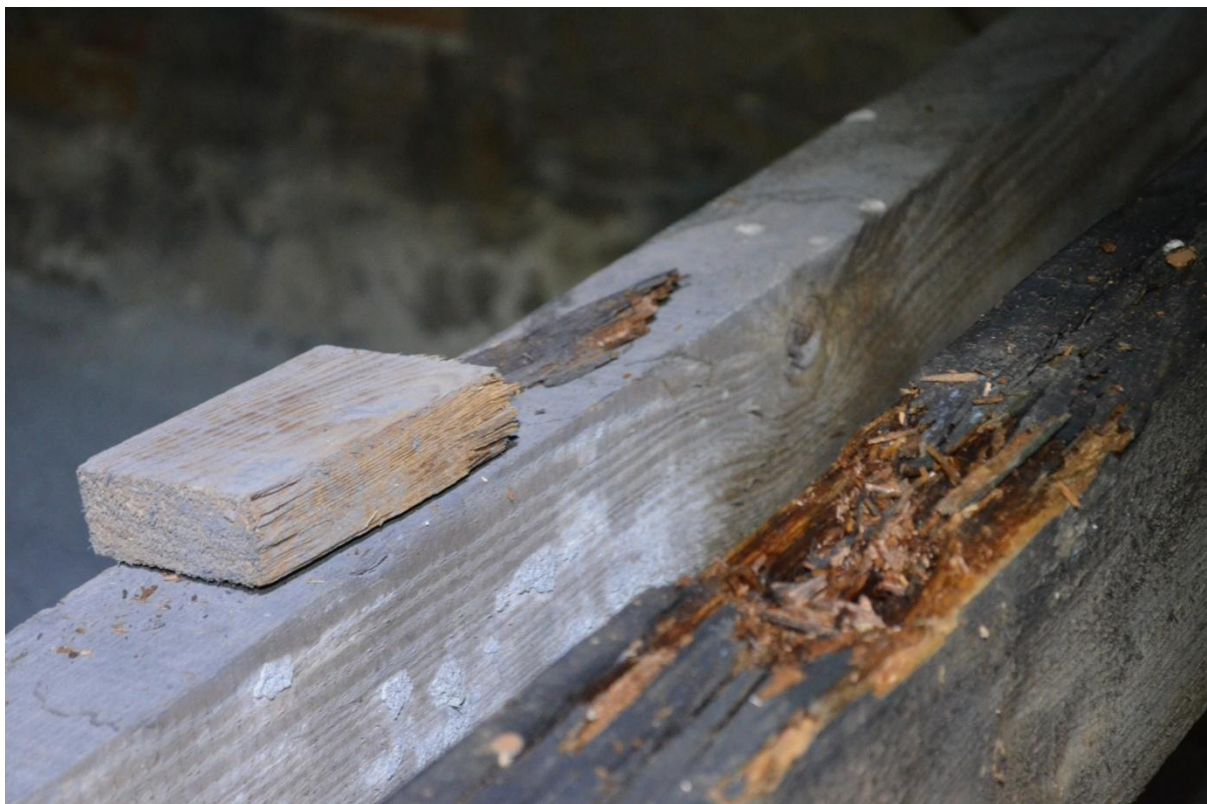
*Większość elementów drewnianych więźby dachowej jest w dobrym stanie technicznym, jednak w miejscach uszkodzeń pokrycia dachowego i długotrwałego zalewania więźby dachowej część elementów uległa znacznej degradacji, widoczne zacieki i korozja biologiczna (zagrzybienie) na części elementów drewnianych. Po dokonaniu demontażu pokrycia, na etapie budowy należy ostatecznie zweryfikować stan elementów więźby dachowej.*

Zdjęcie nr 8 – Korozja elementu zastrzału więźby dachowej

Projektuje się wymianę skorodowanych krokwi.

W razie stwierdzenia znacznego skorodowania innych elementów więźby dachowej należy element wymienić. Zauważono skorodowane elementy więźby dachowej wokół nieszczelnych kominów i lukarn, które należy bezwzględnie wymienić z zachowaniem ich pierwotnego przekroju i kształtu.

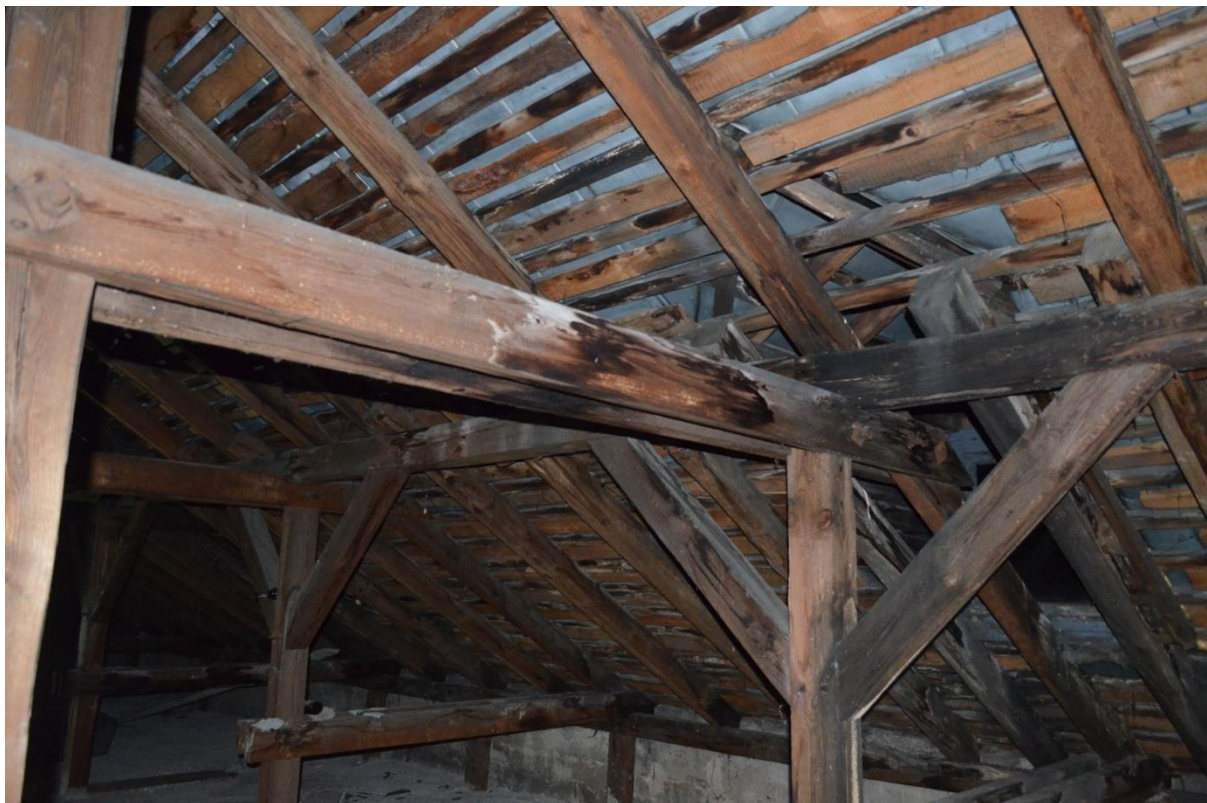
Zdjęcie nr 11 – Korozja więzby dachowej przy lukarnie

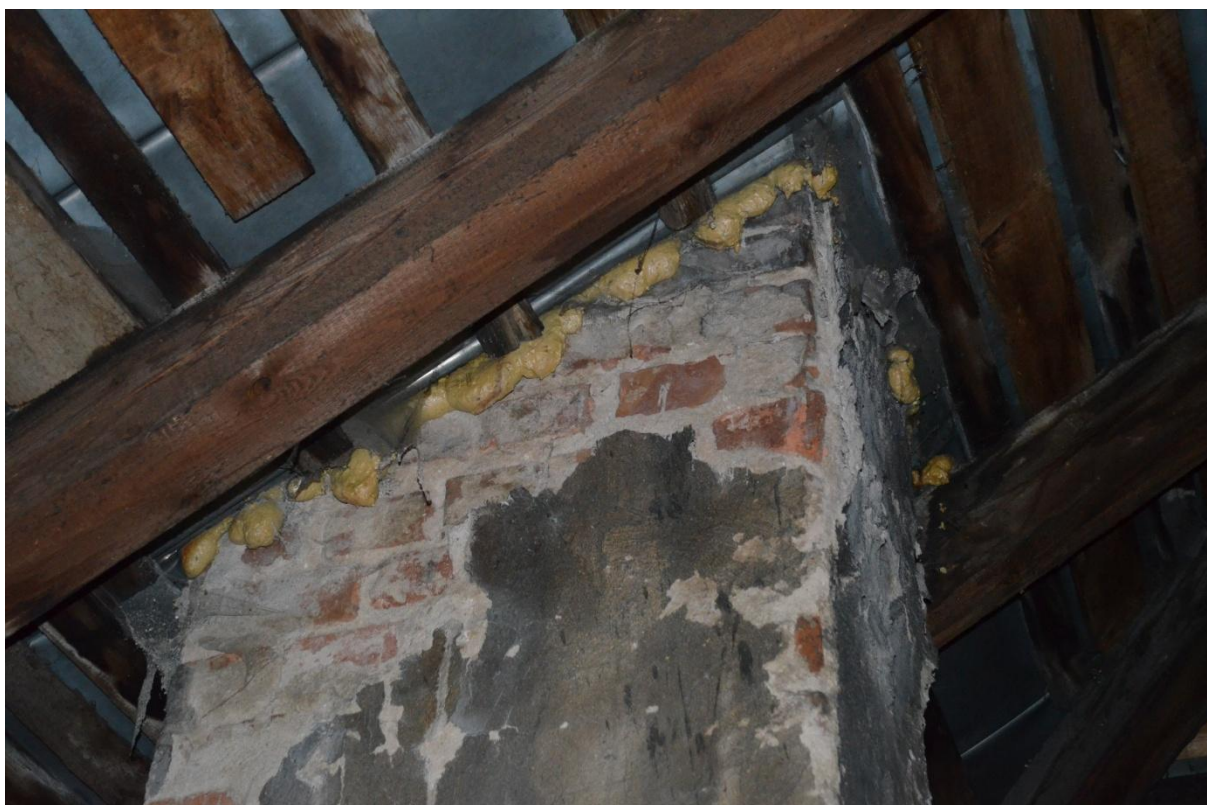
*Widoczne liczne wykruszenia i spękania tynków, w niektórych miejscach znaczne zarysowanie powierzchni kominów, czapy betonowe spękane i uszkodzone, zabrudzenia powierzchni kominów, nieuszczelnienie pokrycia wokół obwodu kominów powoduje liczne zacieki na poddaszu. Zalecane skucie tzw. „głuchych” tynków i ponowne otynkowanie kominów z uzupełnieniem zarysowań i spoin oraz zaizolowanie czap kominowych od góry papą termozgrzewalną wraz z obróbką blacharską. Zakres robót remontowych kominów do ustalenia na etapie budowy po dokonaniu odkrywek.*

Zdjęcie nr 16 – Przejście komina przez połac dachową prowizorycznie uszczelnione

Należy odbić istniejący tynk z kominów murowanych i uzupełnić spoiny, a następnie kominy pokryć tynkiem cementowo-wapiennym i pomalować farbą elewacyjną w kolorze szarym. Niektóre kominy wymagają rozbiórki i przemurowania części ponad dachem. Przemurowanie wykonać z cegły pełnej na zaprawie cementowo-wapiennej. Na kominach wykonać uzupełnienie istniejących czap kominowych lub założyć nowe czapy kominowe betonowe. Wokół kominów wykonać obróbkę blacharską - listwę dociskową. Kolorystyka szara - RAL 7047 lub zbliżony.

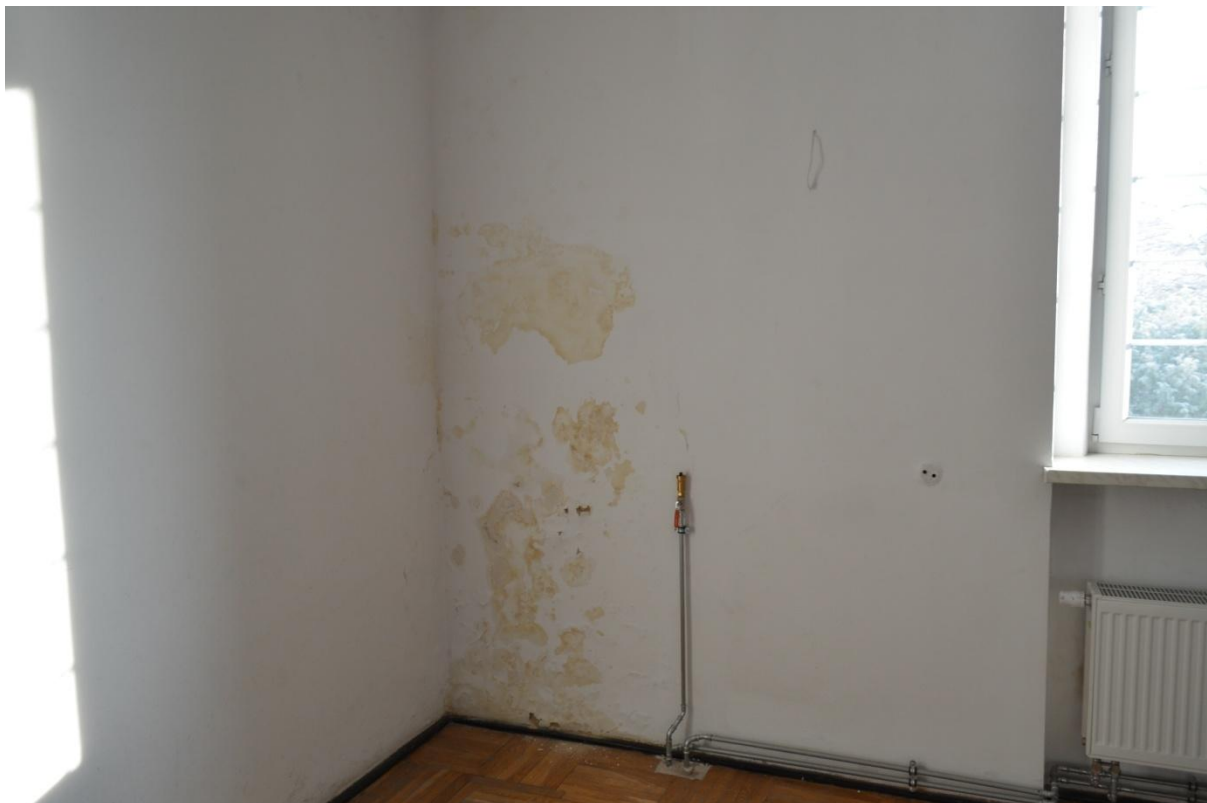
Zdjęcie nr 17 – Zacieki na ścianach w pomieszczeniach na piętrze

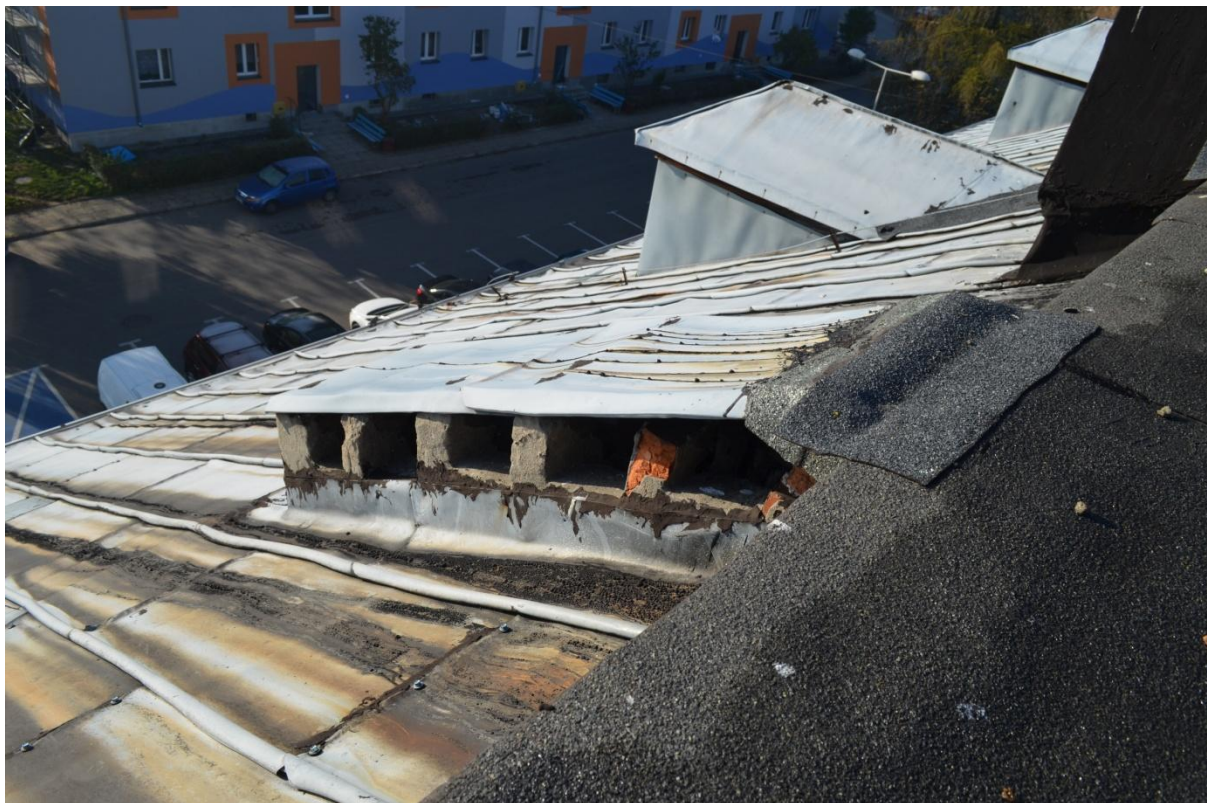
*Obróbki blacharskie mocno skorodowane, pofalowane i nieuszczelnione. Obróbki blacharskie gzymsów wykonane niezgodnie ze sztuką – brak uszczelnienia pomiędzy kolejnymi odcinkami blachy. Wokół kominów i przy attyce obróbki nie przylegają szczelnie do ściany co powoduje ciągłe zawilgocenie więźby dachowej. Zalecana całkowita wymiana obróbek.*

Zdjęcie nr 21 – Obróbka blacharska komina i połączenie z dachem papowym

Założono wymianę wszystkich obróbek blacharskich (listwy dociskowe przy kominach, okapowe - pas nadrynnowy oraz połączenie dachu papowego z dachem z blachy, gzyms, obróbki lukarn) na nowe w rozwiązaniu systemowym producenta pokrycia dachowego z blachy na rąbek stojący. Kolorystyka szara - RAL 7047 lub zbliżony

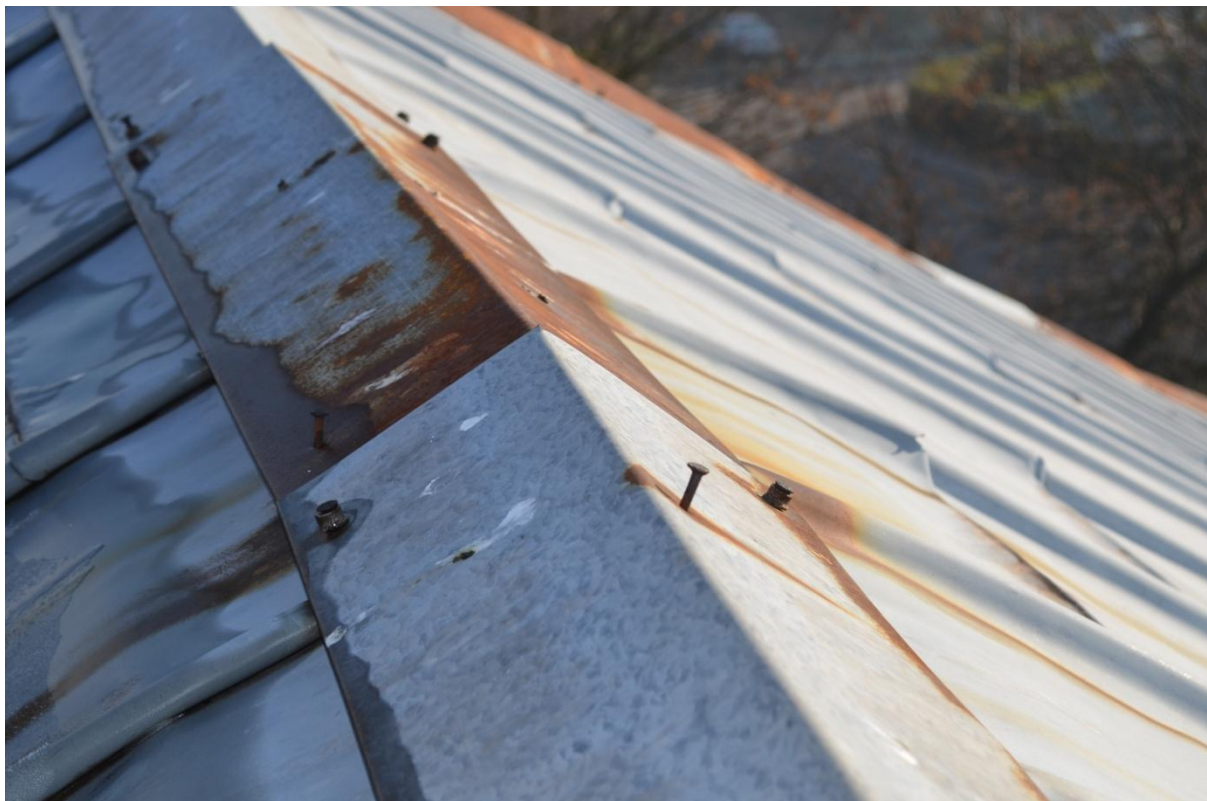
*Widoczne zmurszałe deski, nieuszczelnienie pokrycia, brak odpowiedniego zamocowania elementów pokrycia dachowego. Podczas wykonywania pokrycia dachowego z papy przez brak zachowania szczególnej ostrożności uszkodzono i zabrudzono pokrycie z blachy dachowej. Znaczna korozja blachy, brak odpowiednich obróbek blacharskich wokół kominów, lukarn i okien lub obróbki w złym stanie technicznym. Stan zły, kwalifikujący całe pokrycie dachowe do wymiany.*

Zdjęcie nr 23 – Uszkodzone gąsioły dachowe

Przyjęto wykonanie pokrycia dachowego z blachy na rąbek stojący. Pokrycie należy układać na sztywnym poszyciu z desek gr. 32 mm. Na deski należy ułożyć membranę strukturalną przeznaczoną do układania pod wybrany typ blachy. Blachę mocować za pomocą wkrętów do blachy z płaskim łbem. Arkusze blachy należy mocować prostopadłe do linii okapu. Kolejne arkusze blachy mocować do poprzednich na rąbek stojący stosując się do zaleceń producenta. Należy zwrócić szczególną uwagę na elementy takie jak krawędzie koszowe oraz połączenia dachu z lukarnami i oknami dachowymi. Boczne ściany lukarn należy również pokryć blachą na sztywnym poszyciu z desek. Kolorystyka szara - RAL 7047 lub zbliżony

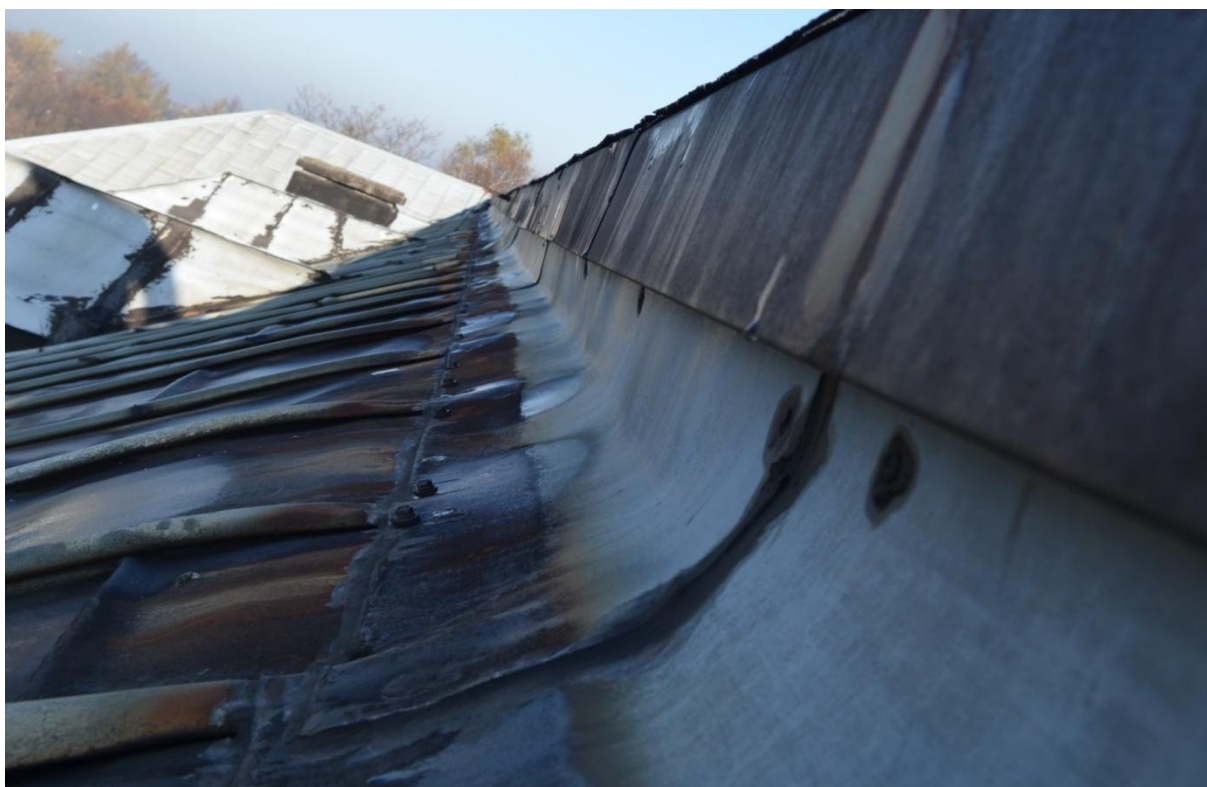
Zdjęcie nr 24 – Obróbka blacharska połączenia dachu papowego z dachem z blachy
